REKONSTRUKCE ZAUHLOVACÍCH MOSTŮ PO POŽÁRU

Reconstruction of coal handling bridges destroyed by fire

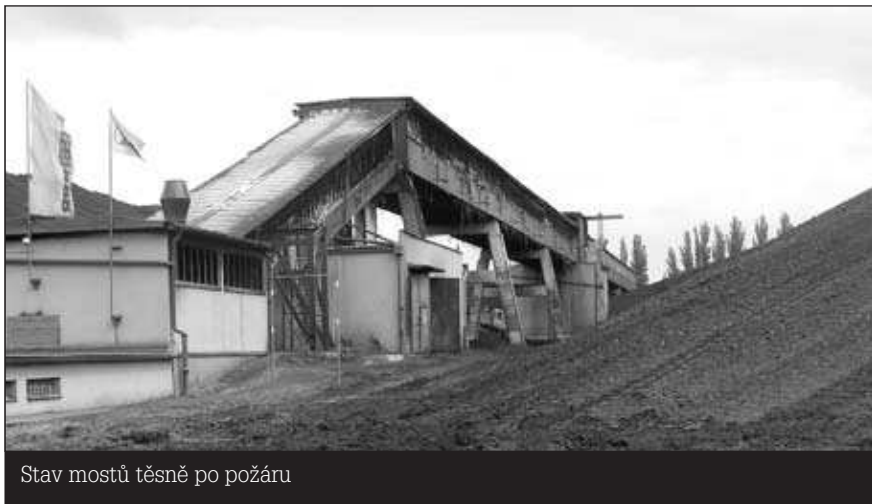
Stav mostů těsně po požáru

Při požáru bylo zcela zničeno opláštění střechy a stěn. Trapézové plechy střechy se zdeformovaly, prosvětlovací pásy stěn z makrolonu vyhořely, povrchové vrstvy

stěnových trapézových plechů byly spálené. Nosná konstrukce střechy (vaznice) a celá horní část hlavních nosníků vodorovných mostů I až III (horní příčníky a horní ztužení) byla požárem trvale zdeformována až o několik set milimetrů. Požárem byly zasaženy i horní části koncových rámců. Naopak na diagonálách a horních pásech hlavních příhradových nosníků byly naměřeny nadměrné deformace pouze výjimečně. Požár sice přímo nezasáhl spodní ztužení mostů, bylo však ze 70 % poškozeno provozem (přes diagonály spodního ztužení je sypáno uhlí na skládku) – stejně jako spodní ztužení požárem nezasažených mostů IV až VI.

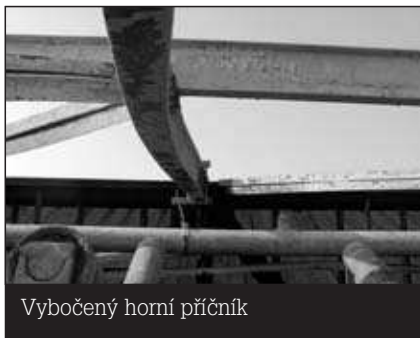
Vybočený horní příčník

Na všech požárem zasažených mostech jsou vyměněny horní příčnický mezilehlých příčných rámu. Rovněž je kompletně vyměněno horní ztužení (místo diagonál z úhelníků jsou navrženy trubky – připoje jsou šroubované, systém trubek je pro montáž osově rektifikovatelný). Nové jsou celé horní příčle a poloviny stojek koncových rámu. U dvou mostů bylo nutné nahradit i dvě zdeformované diagonály hlavních nosníků (po jedné na každém mostě). V šikmém

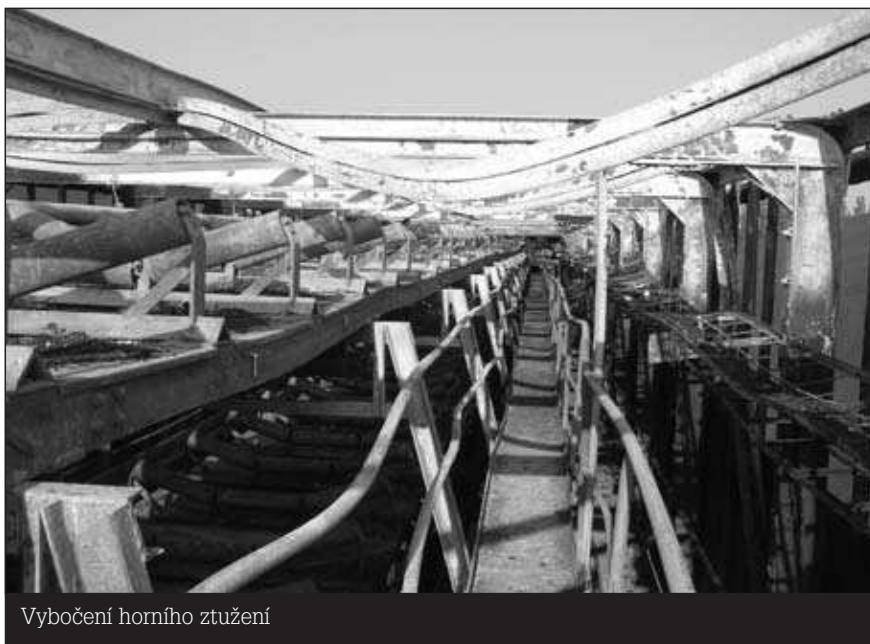
Vybočení horního ztužení

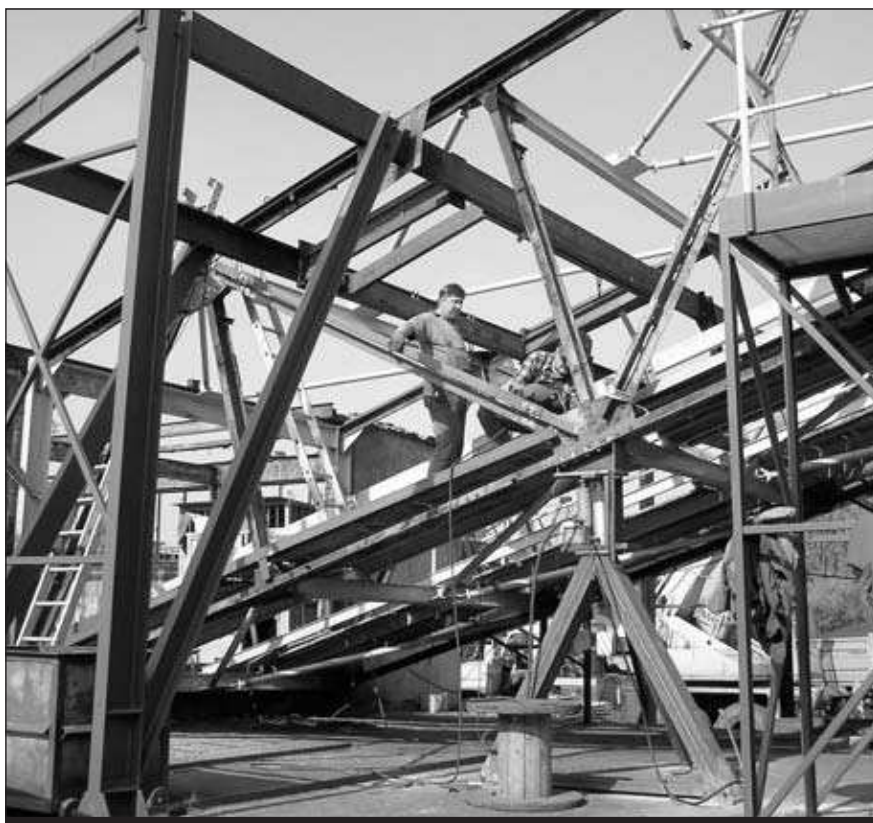
Nadzvedávání šikmého mostu při výměně diagonály

Hlavní konstrukce šikmého mostu byla ohněm poničena ve větším rozsahu a navíc byla vystavena i rázu zříceného technologického zařízení (separátoru). Zdeformovány byly horní i dolní příčníky, horní i dolní ztužení a horní části koncových rámců. Lokálně byl poškozen i spodní pás na jižní straně ve druhé příhradě, kde byla při instalaci separátoru dodatečně přidána demontovatelná diagonála. Všechny požárem zasažené mosty byly trvale poznamenány deformací velikosti $L/600$ – $L/500$.

Při rekonstrukci byl most nadvýšen v místě demontovatelné diagonály (lokální deformace 60 mm). Ta byla vyměněna a nadvýšena s provizorní podporou hydraulickými lisy. Provizorní podpora zůstane součástí inventáře mostu – může být využita, bude-li

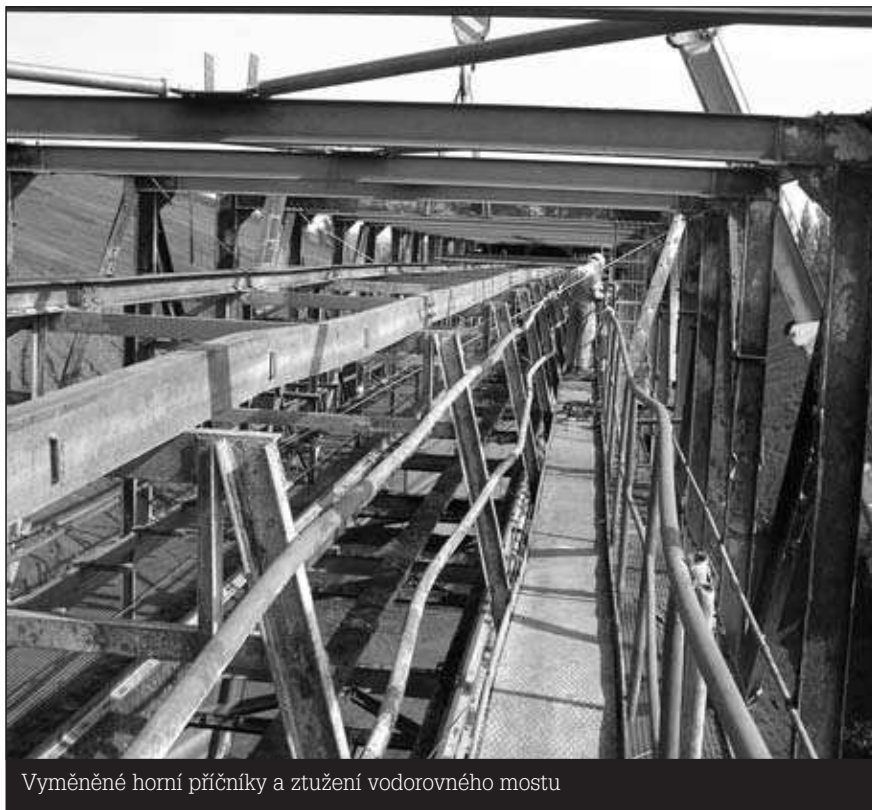
Vyměněné horní příčníky a ztužení vodorovného mostu

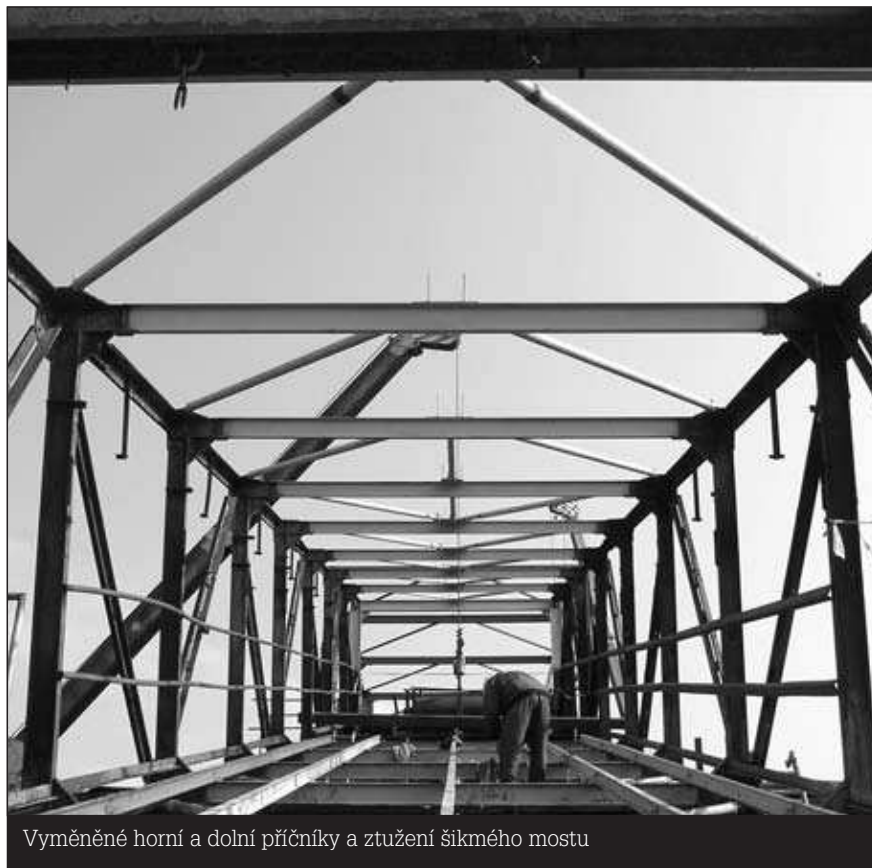
Vyměněné horní a dolní příčnický a ztužení šikmého mostu

mostě jsou navíc vyměněny dolní příčnický, celá konstrukce podlahy (sestavá z podlahových nosníků a roštů v protiskluzové úpravě) a demontovatelná diagonála (slouží k možné manipulaci s technologickým zařízením).

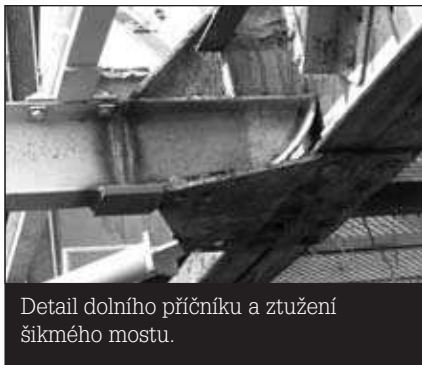
Detail dolního příčnický a ztužení šikmého mostu.

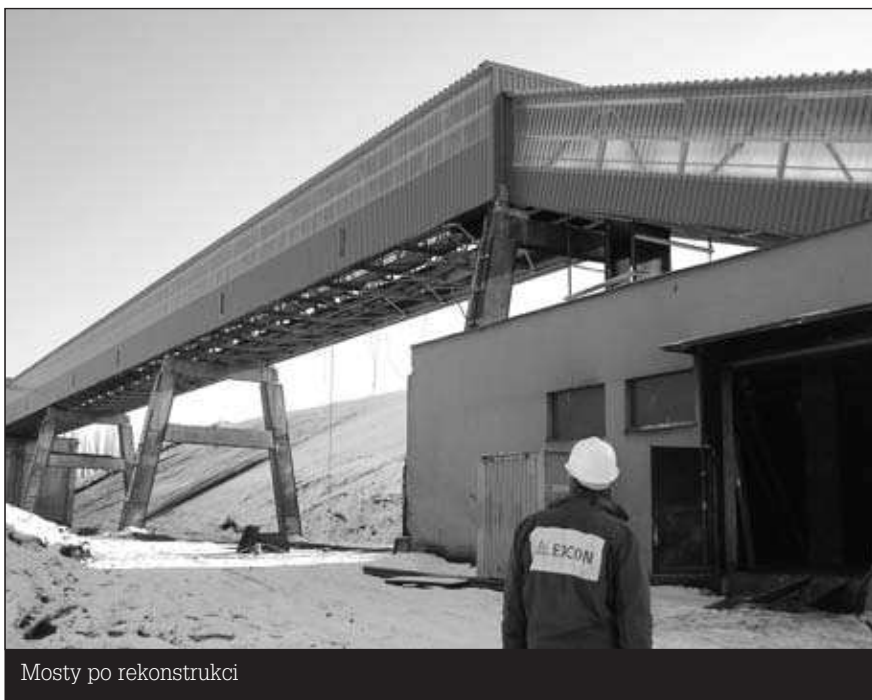
Mosty po rekonstrukci

třeba demontovat diagonálu při manipulaci se zařízeními uvnitř mostu. Na všech mostech (tedy i na těch požárem nezasažených – IV až VI) je vyměněno dolní zavětrování (místo diagonál z úhelníků jsou navrženy trubky). Na ohněm zasažených mostech bylo nutné převažit některé stávající nýtované připoje, které nevyhověly při uvažování snížené únosnosti. Po dokončení rekonstrukce hlavní konstrukce (včetně nových nátěrů na dokonale očištěný povrch) byly mosty nově opláštěny.
