OBNOVA OCELOVÉ KONSTRUKCE HISTORICKÉ HALY ZASTŘEŠENÍ NÁSTUPIŠŤ NA HLAVNÍM NÁDRAŽÍ V PRAZE

Podmínkou pro prodloužení životnosti zastřešení haly nástupišť hlavního nádraží v Praze byla komplexní obnova poškozených částí nosné ocelové konstrukce. Obnova začala v únoru 2015 a bude dokončena v polovině roku 2017. Zahrnuje vlastní ocelovou konstrukci a navíc i kompletní výměnu střešního a bočního pláště, včetně příslušných stavebních a kovových detailů.

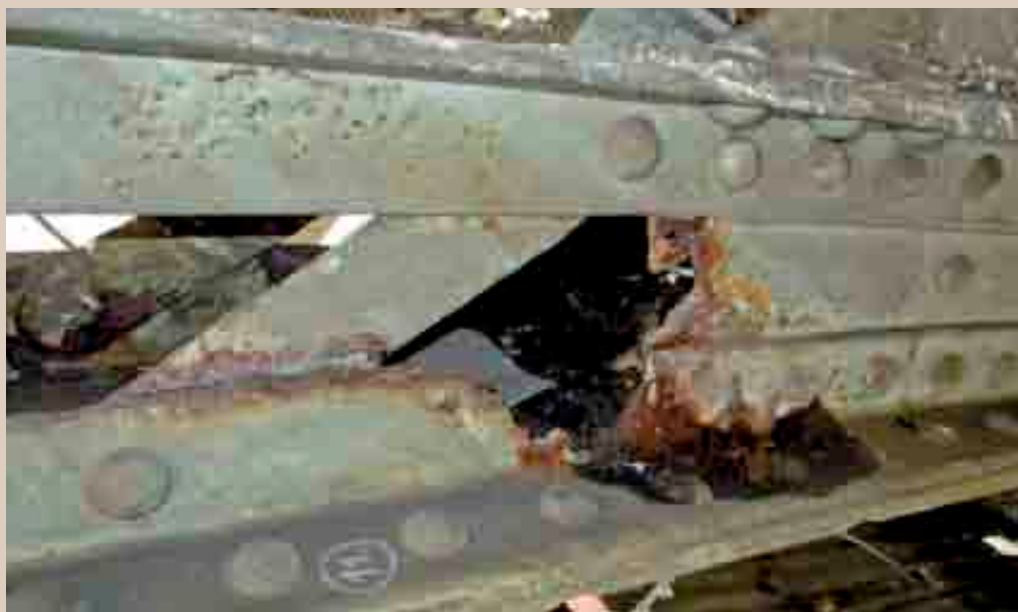
Spodní pasy příčné vazby, ve kterých byla zjištěna při prohlídce závažná oslabení jednotlivých profilů nebo zkorodování diagonálních spojek ve stěně členěného prutu spodního pasu (obr. 6), jsou lokálně opravovány výměnou jednotlivých prvků (obr. 7, 8). Tato poškození se nahodile vyskytují po celém půdorysu haly.

Obr. 6 Korozní poškození spodního pasu příčné vazby – vazba 21 A-B

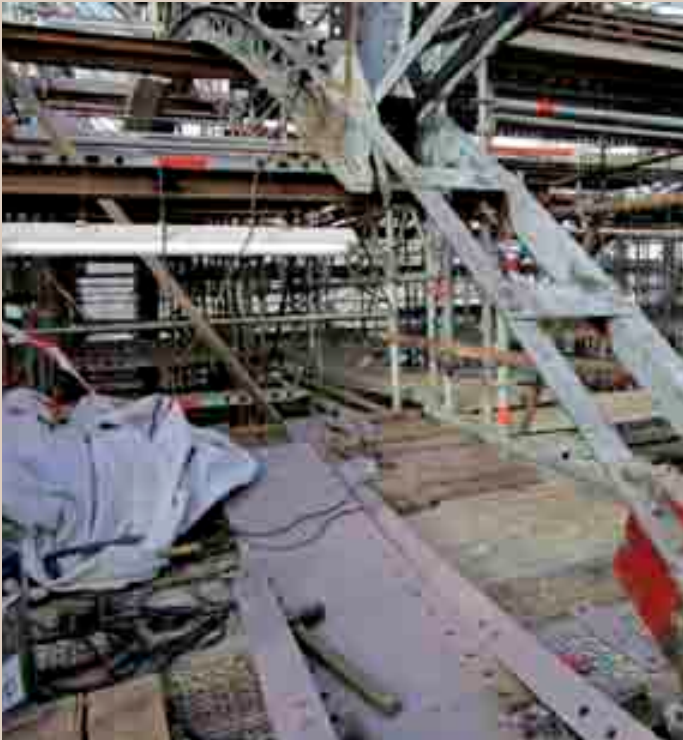
Obr. 7 Spodní pas příčné vazby během opravy

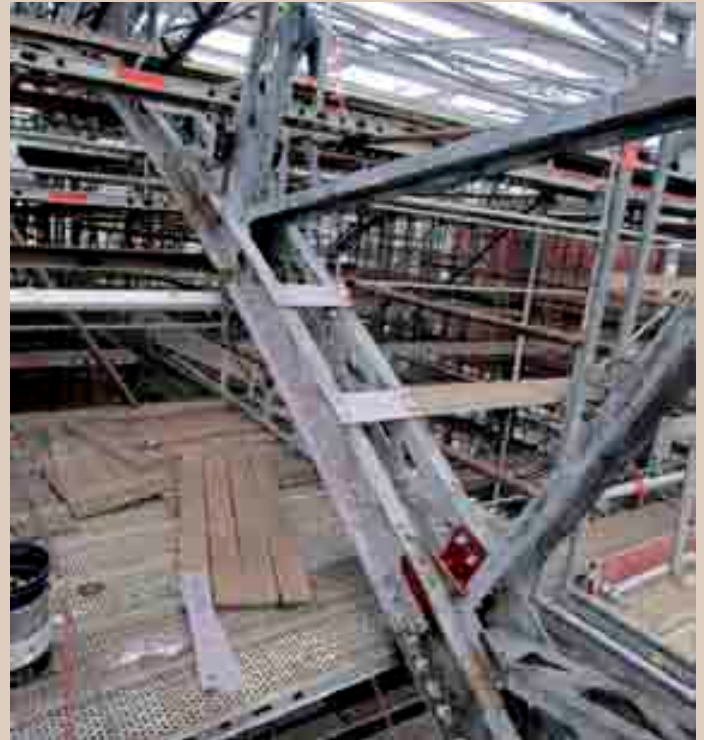
Obr. 8 Spodní pas příčné vazby po opravě

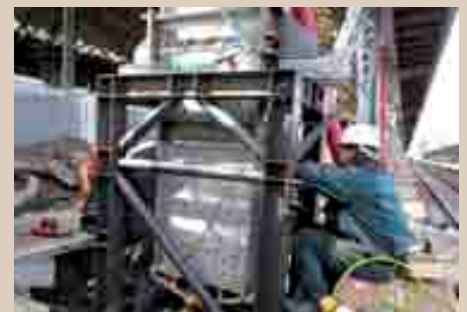
Obr. 10 Montážní sestava nové spodní části sloupu 1C na IV. nástupišti

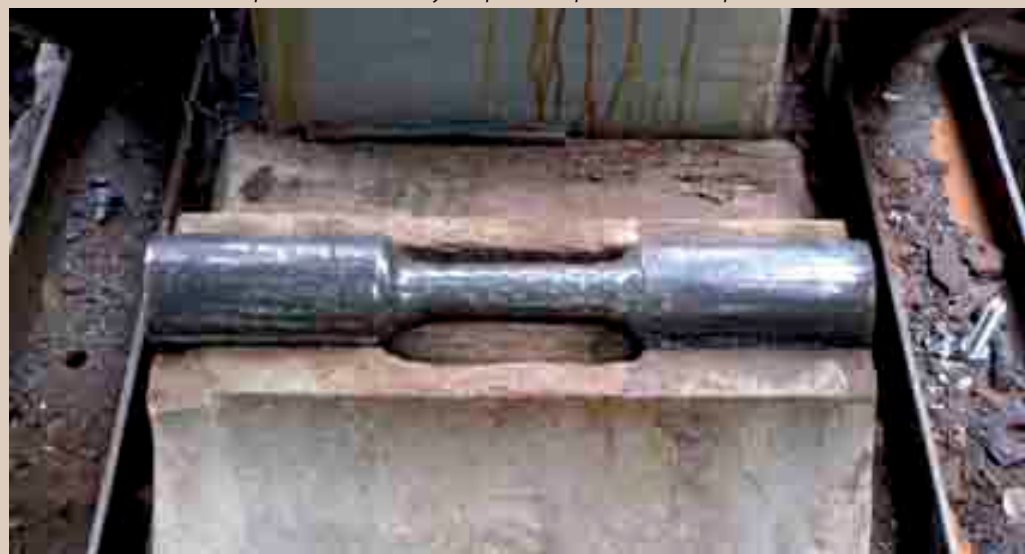
⇓Obr. 12 Kloubové ložisko po očištění s osazeným čepem. Sloup 1C na IV. nástupišti

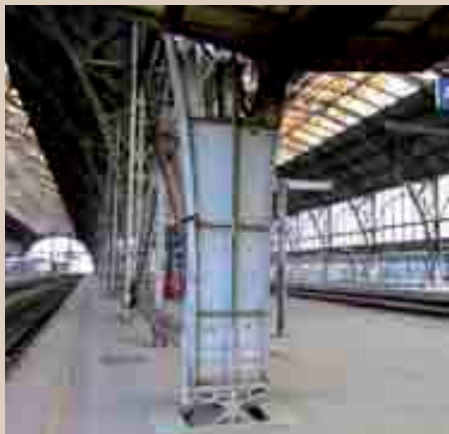
Na sloupu 1B na III. nástupišti byly během obnovy konstrukce jednostranně otevřeny spodní stěny sloupu a sloup byl otryskán. Po podrobné prohlídce byla i na tomto sloupu zjištěna rozsáhlá poškození plechů a profilů v jeho spodní části. Oprava proběhla náhradou celé spodní části sloupu v úrovni od ložiska až do cca 3500 mm. Po dobu výměny spodní části sloupu byl sloup podepřen provizorní podporou, během výměny sloupu byla sledována geometrie a svislá reakce sloupu.

Obr. 13 Sloup 1B na III. nástupišti. Plnostěnná část je vyměněna

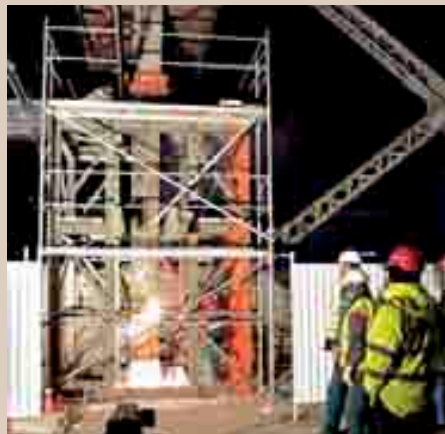
Obr. 14 Demontáž sloupu 1B na III. nástupišti podepřeného provizorní podporou

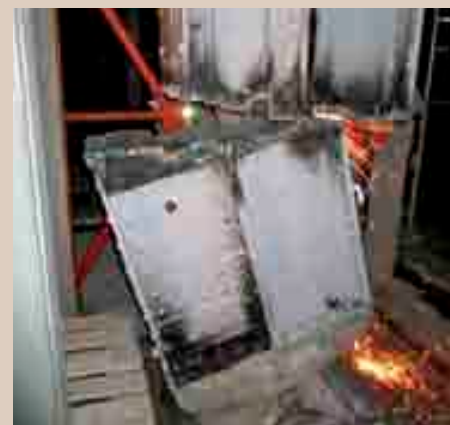
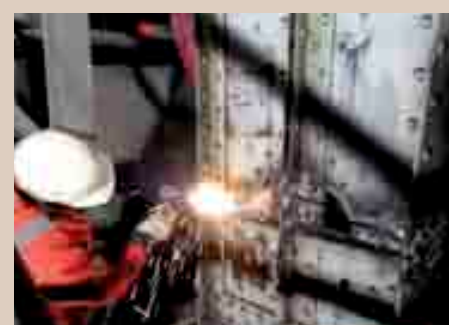
Obr. 15 a 16 Demontáž sloupu 1B na III. nástupišti podepřeného provizorní podporou

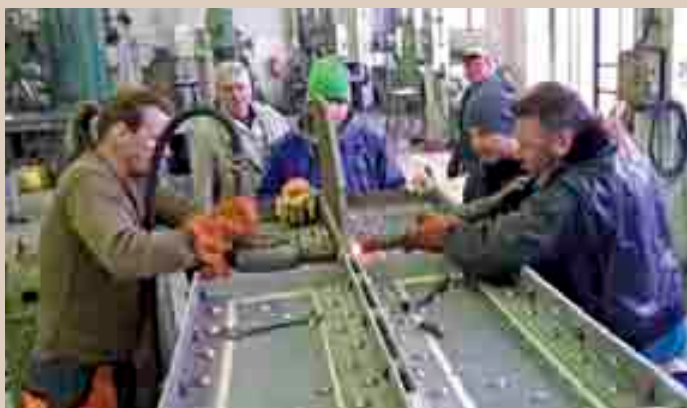
Obr. 17 Nýtování sloupu 1B v dílně

Sestavení repliky sloupu z jednotlivých položek proběhlo v dílně, při sestavení byla použita klasická technologie nýtování za tepla. Po montáži do finální polohy byl sloup propojen s prvky podélného svislého ztužidla, opět pomocí klasické technologie nýtování za tepla. Byly použity nýty průměrů 16 mm a 20 mm. Obdobně byly opraveny dva další sloupky na III. nástupišti. Postup opravy sloupu 1B na III. nástupišti (obr. 13–20).

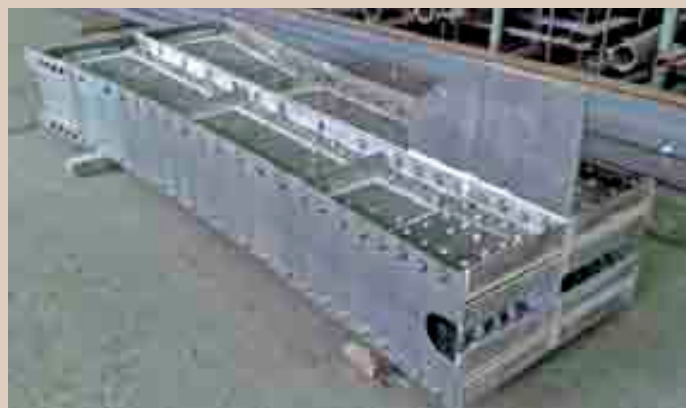
Obr. 18 Sloup 1B po sestavení v dílně

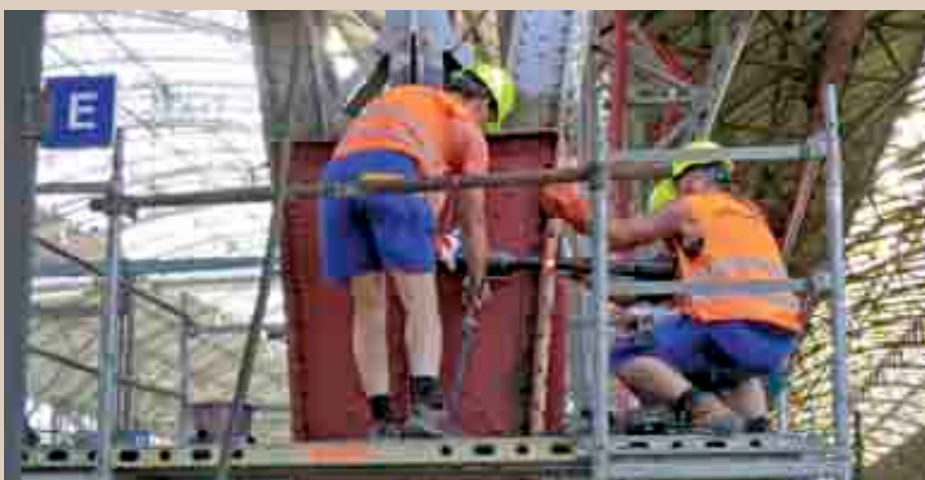
Obr. 19 Nýtování sloupu 1B na III. nástupišti na montáži

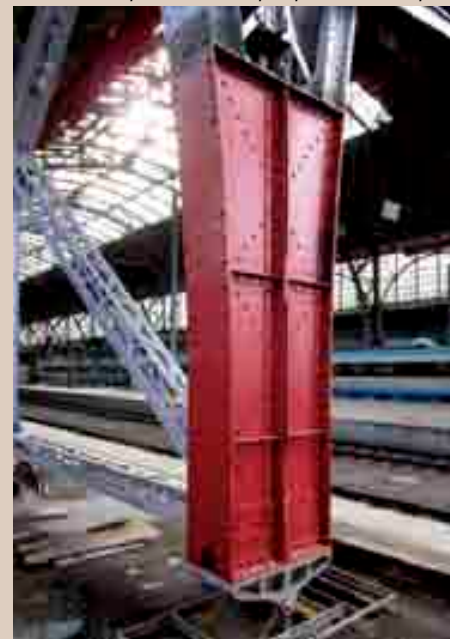
⇩ Obr. 20 Sloup 1B na III. nástupišti po dokončení oprav

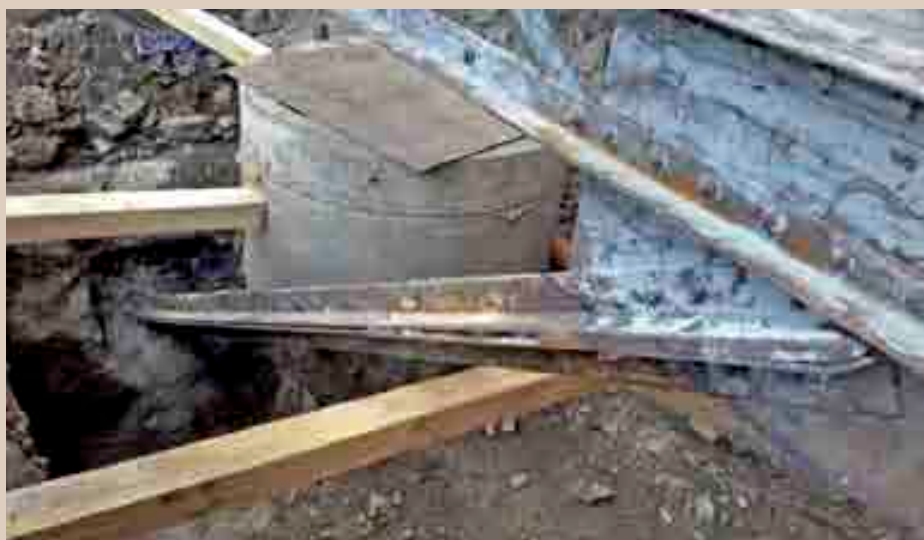
Po otryskání konstrukce byl zjištěn nevyhovující stav vodorovné části ztužidla, která je částečně zapuštěna pod terénem (obr. 21). Po odstranění části povrchových vrstev nástupiště bylo shledáno korozní poškození i na horní části zemního táhla, proto bylo táhlo odkryto v celé délce až po hranu betonového základu (obr. 22). Podrobná prohlídka po otryskání odhalila masivní napadení zemního táhla korozí v takovém rozsahu, že bylo nutné zemní táhlo vyměnit.

Obr. 21 Zemní táhlo 1C na IV. nástupišti po odkrytí – stav před výměnou

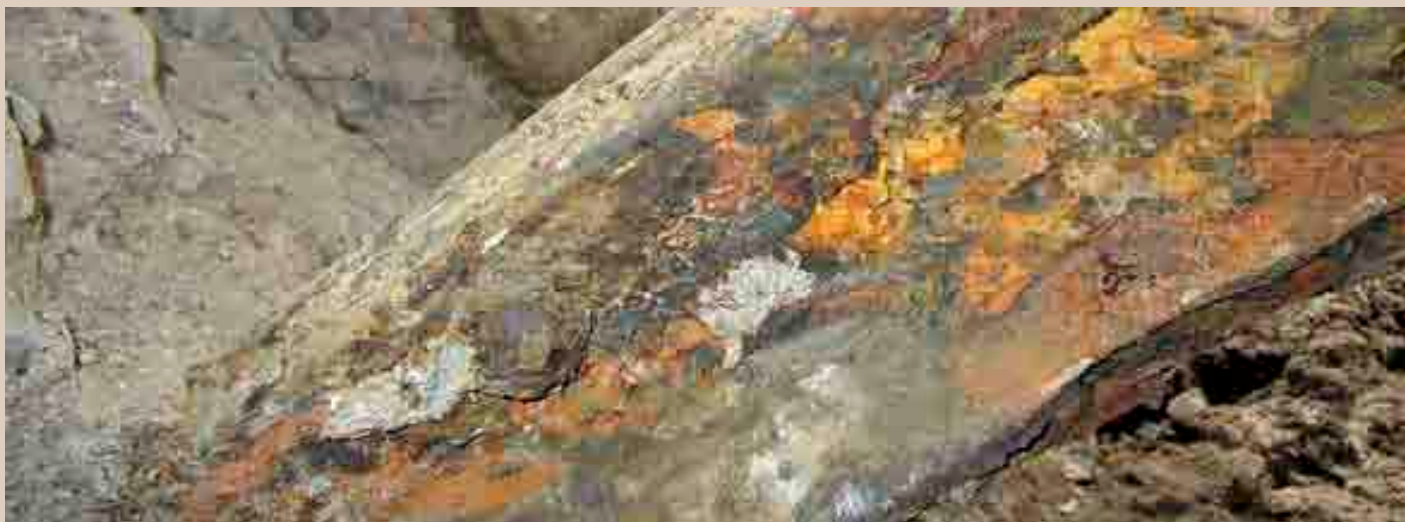
Obr. 22 Zemní táhlo 1C na IV. nástupišti po odkrytí – detail nad vstupem táhla do betonového základu. Jedná se o místo s největším korozním poškozením, cca 70 %

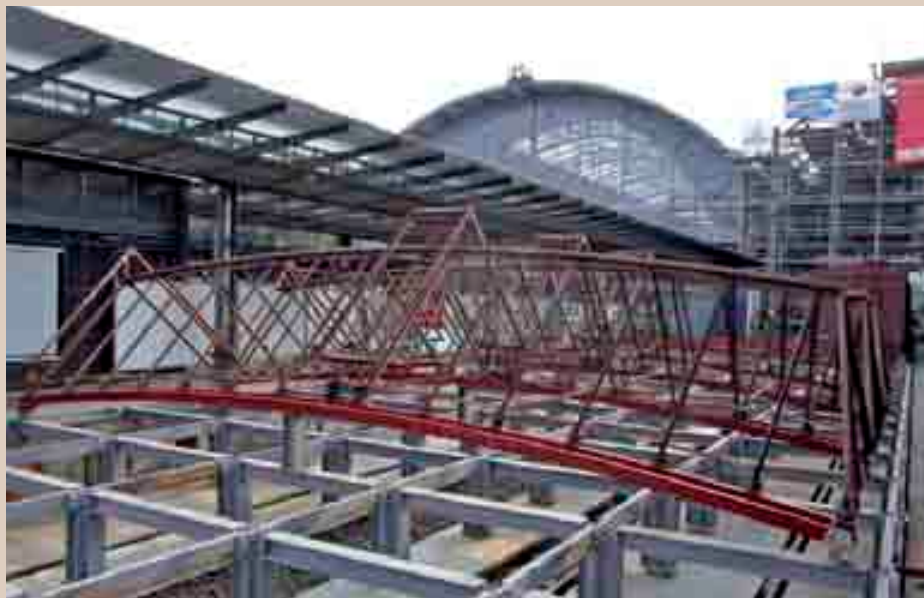
Střešní konstrukce v polích 19 a 20 vykazuje, v porovnání s dosud opravovanou konstrukcí v polích 1–18, významně větší korozní poškození. To se týká nejen jednotlivých povrchů profilů, ale i plechů ve styčnicích. Horní pasy příhradových vazníků příčných vazeb, vaznice, střešní ztužidla a světlíkové nosníky byly vyměněny (obr. 25–27). Pro demontáže i montáže jsme využili mobilní jeřáb Demag AC100 umístěný na plošinovém vagónu.

Obr. 25 Uložení světlíků z pole 19 A-B na montážní stůl, kde byly světlíky opraveny, svrtány s novými světlíkovými nosníky a natřeny

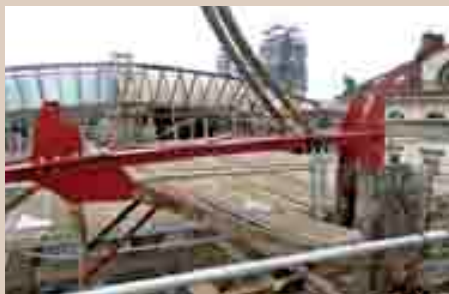
Obr. 26 Montáž nových horních pasů vazníků. Vazba 20 nad III. nástupištěm. Otvory pro připojení diagonál a svislic vazníků byly dovrženy na míru až po usazení pasu, styčnickový plech se po vrtání dočasně vyjmul ze sestavy pasu

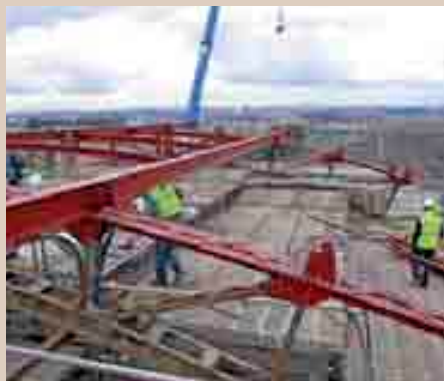
Obr. 27 Montáž nových horních pasů vazníků, vaznic a propojek vaznic. Vazba 20 nad III. nástupištěm
