Elektrárna Opatovice Opatovice Power Plant

Oprava východní stěny kotelny
Reconstruction of the Eastern Roof of the Boiler House

Strojovna – oprava ocelové konstrukce, výměna střešního pláště
Turbine House – Reconstruction of Steel Structure, Changing of Roof Cladding

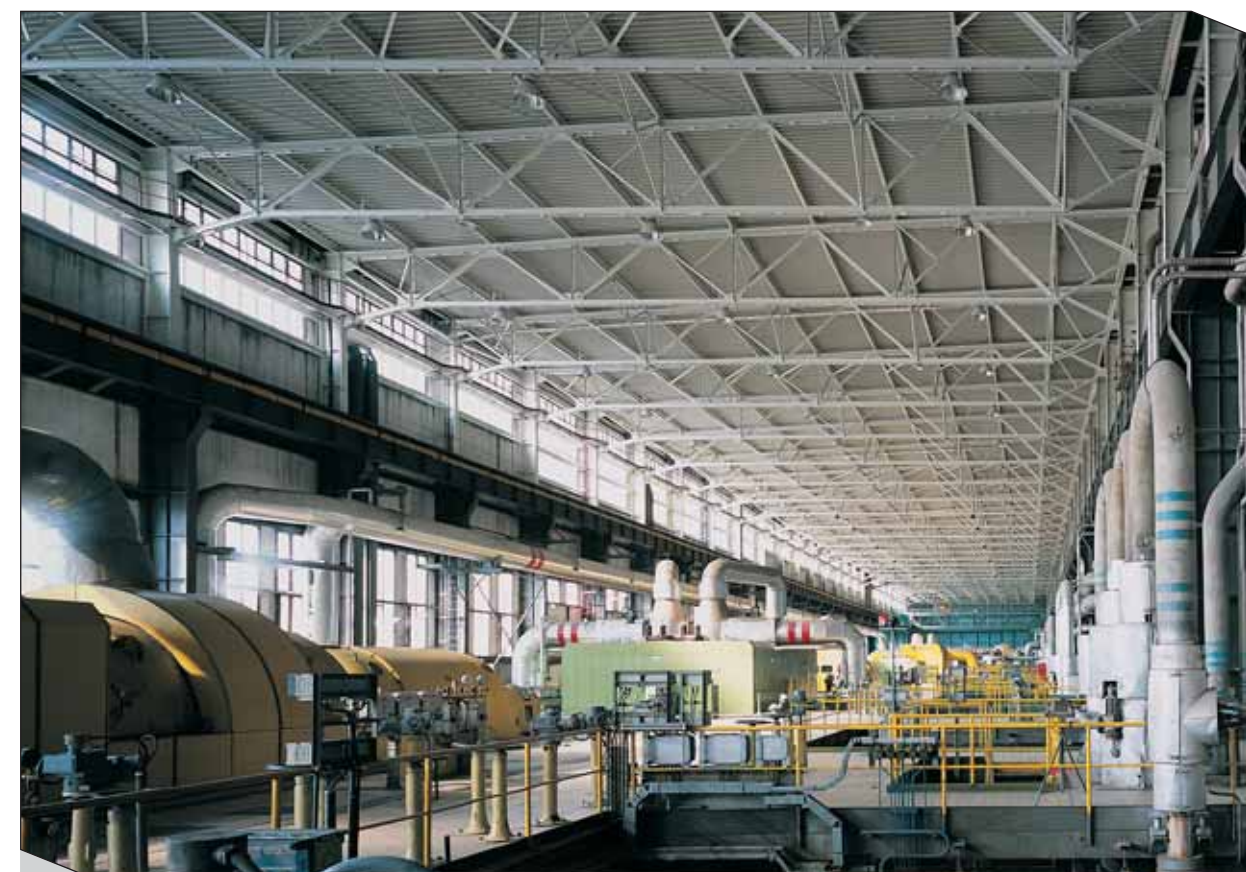
The new, lighter one replaced original heavy roof covering of the turbine and piping house. Then, some weld had been repaired and some bracing elements had been added.

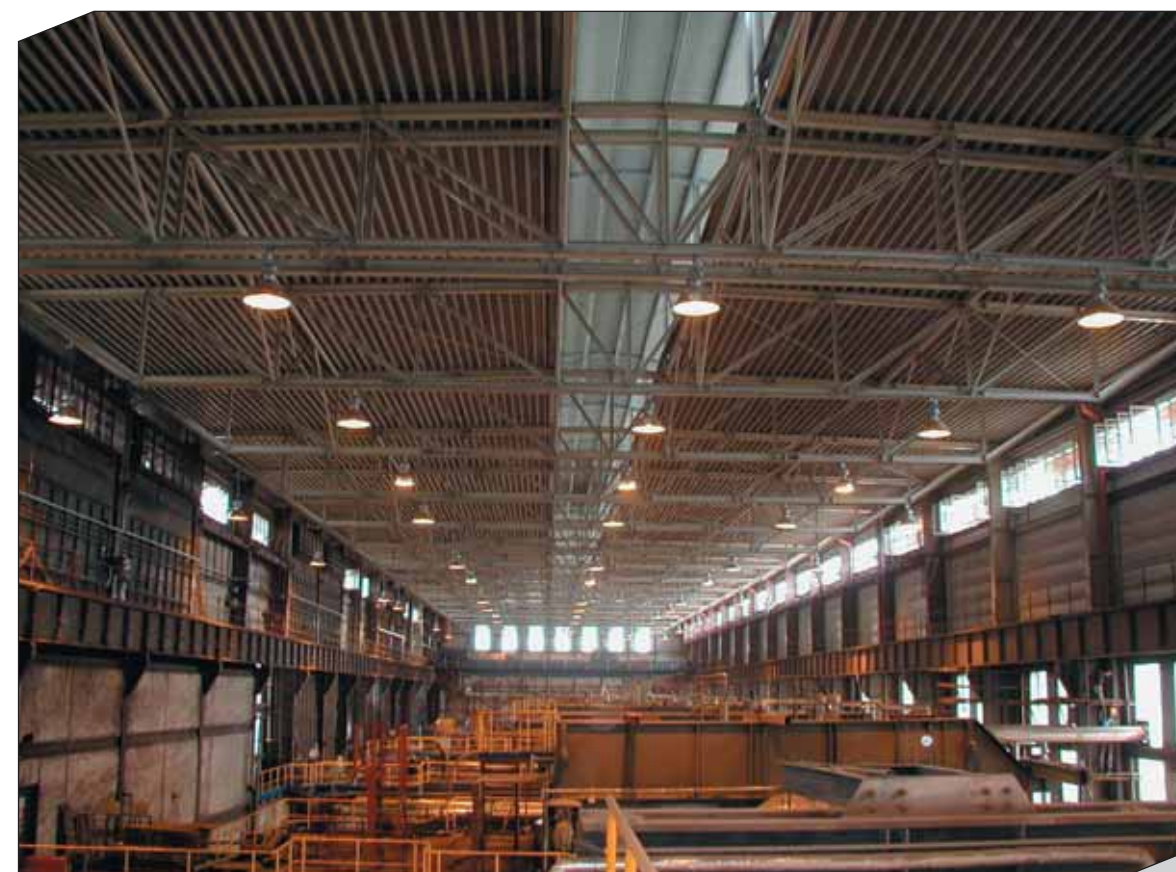
Roof trusses with span 27 m are main bearing elements of new roof structure. These trusses support non-purlin roof system and new aerating unit. New roof is equipped with bracing and dewatering gutters. Whole roof, 187 m long and 27 m wide was designed, fabricated and erected within two months after accident.

Nová ocelová konstrukce střechy kotelny
New Steel Structure of the Boiler House
