■ Použití ocelových konstrukcí při rekonstrukci historického objektu sladovny v Písku

ÚČASTNÍCI POPISOVANÝCH PRACÍ NA REKONSTRUKCI SLADOVNY V PÍSKU

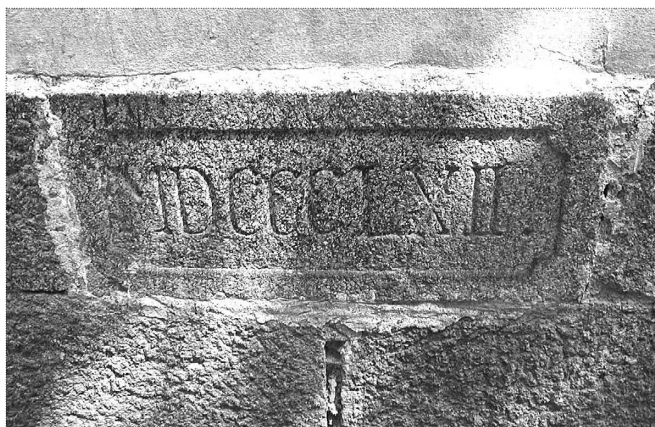
Letopočet 1862 na kamenném bloku spodní stavby

Historický objekt sladovny se nachází v centru starobylého města Písek. Je umístěn ve dvoře areálu městské radnice a přiléhá k historickému objektu píseckého hradu na břehu řeky Otavy. Objekt byl zbudován v letech 1861–1866 a svému účelu sloužil více než 100 let. Od přenesení sladovnické výroby do jiných objektů v polovině sedmdesátých let již sladovna prakticky nesloužila žádnému smysluplnému účelu, dočasně byla využívána jako sklad. Dlouhodobé nevyužívání a absence jakékoliv údržby se podepsaly na havarijním stavu objektu. V současnosti probíhá po etapách již několik let rekonstrukce, která má umožnit nové využití sladovny pro reprezentativní, výstavní a administrativní prostory Městského úřadu Písek. V rámci této rekonstrukce bylo nutné použít 40 t ocelových konstrukcí, jejichž návrh a realizace byly s ohledem na specifické podmínky historického objektu technicky náročné. Stáří stavby jednoznačně dokládají údaje nalezené na stěnách.

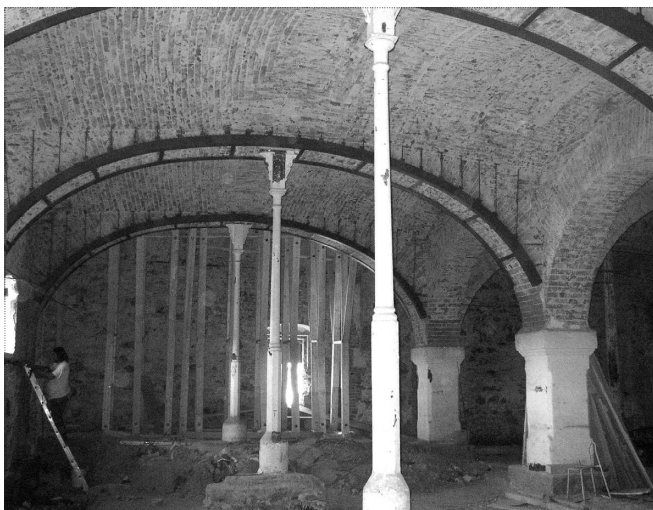
Podpěření kleneb dodatečnými litinovými sloupy

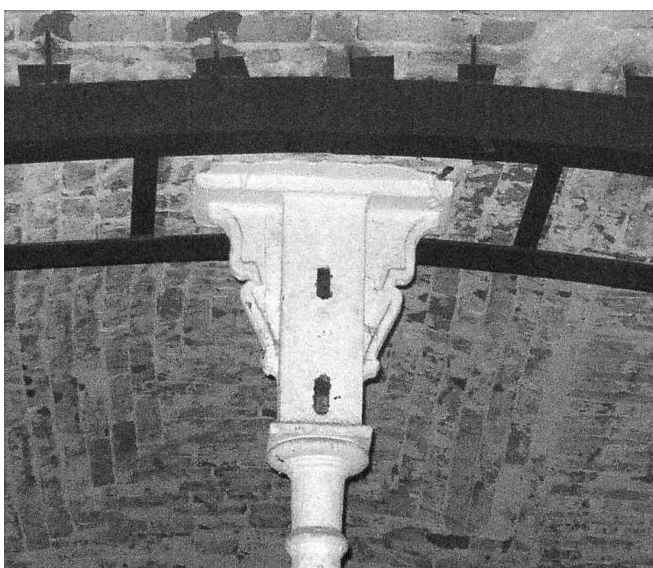
Detail litinové hlavice dodatečného sloupu (typová konstrukce přístřešků používaných např. na nádražích)

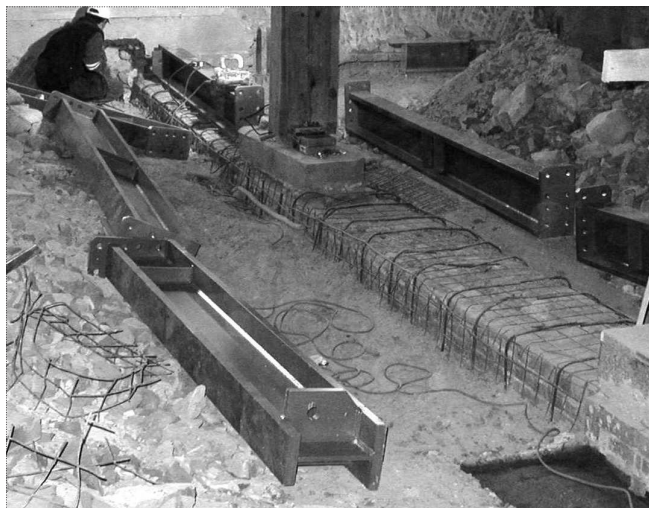
Nosníky před sestavením

Druhým omezujícím faktorem návrhu konstrukce byla možnost manipulace s dílci. Přesun jednotlivých částí nosníků byl možný pouze ručně po nerovných plochách kleneb v průběhu jejich sanace. Každý nosník byl pro montáž rozdělen na 3 kusy, montážní spoje jsou šroubované (šrouby M27). S ohledem na interiér s dřevěnými konstrukcemi nebylo možné dílce nosníků spojovat montážními svary.

Hmotnost jednotlivých dílců byla až 420 kg. Vodorovná manipulace byla prováděna po montážních dřevěných podlahách. Pro přesun dílců dovnitř objektu byly v obvodové stěně proraženy montážní prostory a k nim z vnější strany objektu postaveny manipulační plošiny. Veškerá manipulace uvnitř objektu včetně umístění nosníků do správné polohy se prováděla bez možnosti použití jakýchkoliv zdvihacích mechanismů.

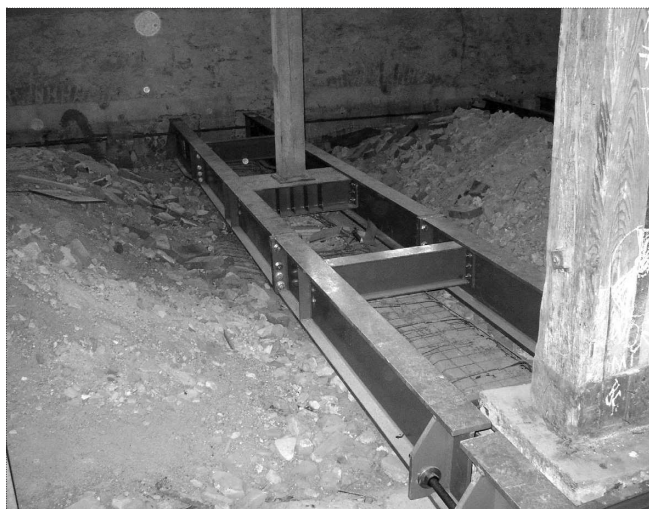
Nosníky po sestavení a aktivaci

betonové desky. Aktivace se prováděla nadvýšením dřevěné konstrukce v místě podpíraných sloupů o 10 mm, což při připočtení deformace ocelových nosníků od vlastní tíhy dřevěné konstrukce v montážním stadiu představovalo celkem 14 mm.

Nadvyšování se provádělo pomocí dřevěných trámů a hydraulických zvedáků – v době provádění těchto prací byla síla v dřevěných sloupech na úrovni 15–20 % síly od maximálního návrhového zatížení po rekonstrukci. Veškeré práce spojené s podpíráním a nadvyšováním konstrukce se prováděly pod přímým dozorem statika, v určitém stadiu montáže byla část konstrukce bez podpěření a sloup volně visel na konstrukci dřevěných podlaží.

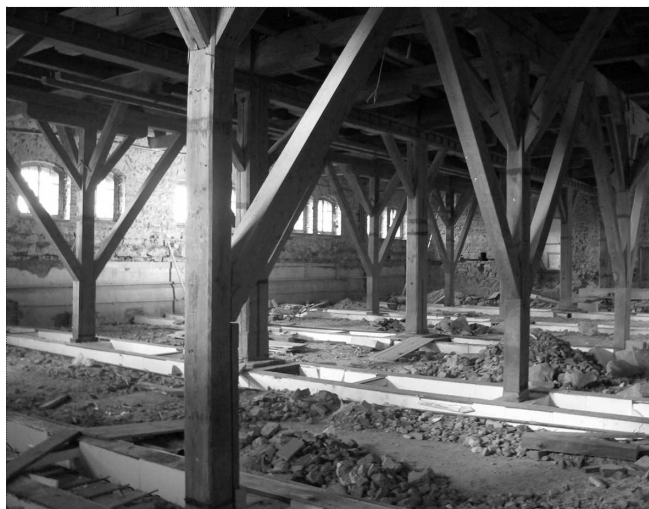
Sestavené nosníky po obalení a částečném zasypání

Samotný návrh nosníků byl významně ovlivněn dvěma zásadními omezujícími faktory. Prvním byla omezená stavební výška pro nosnou konstrukci mezi rekonstruovanou klenbou a novou dřevěnou podlahou (viz podrobnější popis dále). Po osazení nosníků je prostor kolem nové konstrukce znovu zasypán původním materiálem. Staticky nosníky působí samostatně a nesmějí být v kontaktu s klenbami ani při maximální možné deformaci (maximální vypočtená deformace je 30 mm). Proto jsou nosníky obaleny polystyrenem tloušťky

40 mm, který zamezí přenosu sil mezi deformovaným nosníkem a klenbou uprostřed rozpětí.

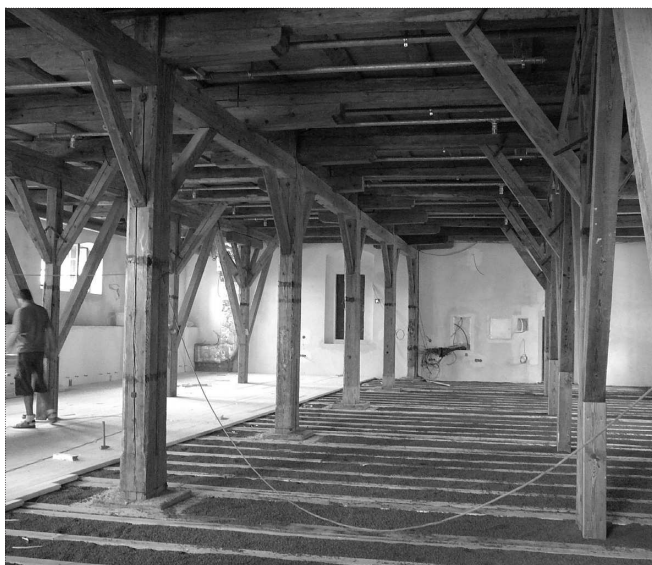
Nová podlaha stropu nad 2. NP s utopenými ocelovými nosníky

Použití složitého prostorového statického modelu konstrukce (více než 1800 uzlů a 2700 prutů) umožnilo postihnout vzájemné spolupůsobení prvků konstrukce tak, aby nové ocelové nosníky bylo možné optimálně navrhnout i ve velmi stísněných podmínkách. Po dokončení rekonstrukce objektu zůstane tato náročně realizovaná ocelová konstrukce zrakům návštěvníků skryta pod dřevěnou podlahou budoucích výstavních sálů.

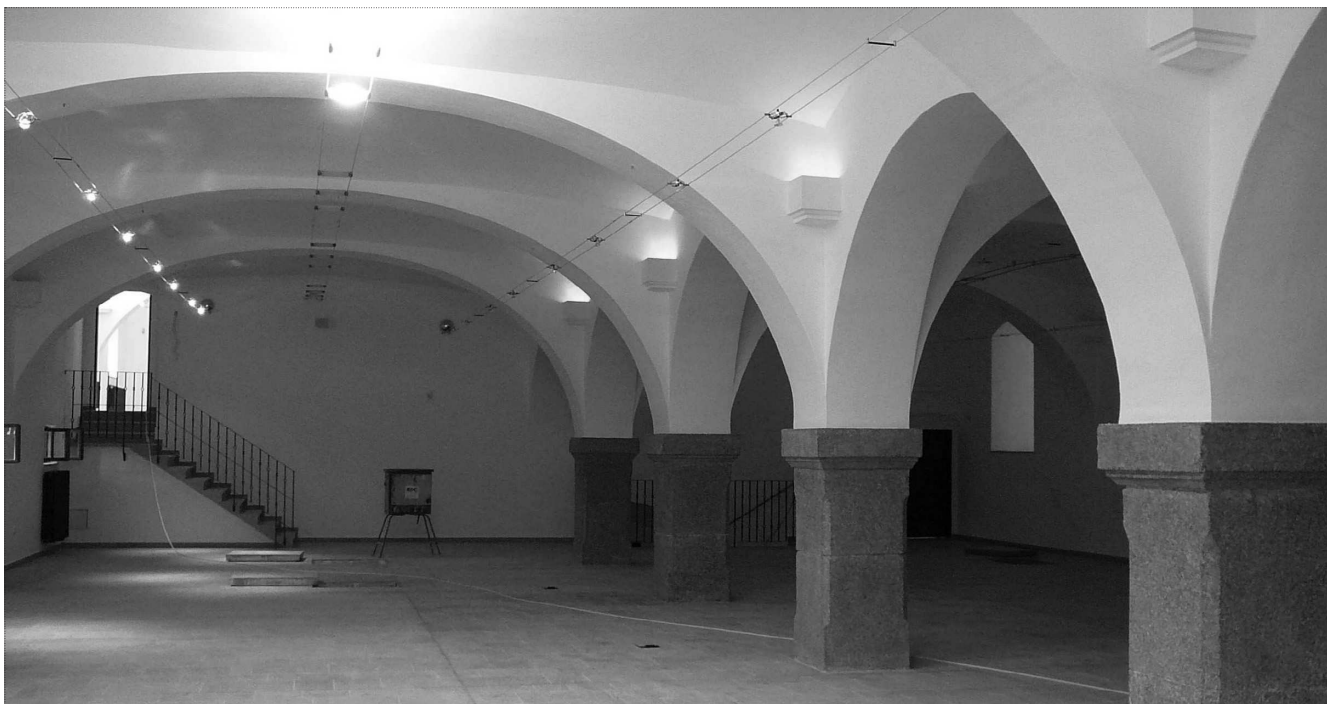
Prostor kleneb nad 2. NP po rekonstrukci
