OBNOVA OCELOVÉ KONSTRUKCE HISTORICKÉ HALY ZASTŘEŠENÍ NÁSTUPIŠŤ NA HLAVNÍM NÁDRAŽÍ V PRAZE

Podmínkou pro prodloužení životnosti zastřešení haly nástupišť hlavního nádraží v Praze byla komplexní obnova poškozených částí nosné ocelové konstrukce. Obnova začala v únoru 2015 a bude dokončena v polovině roku 2017. Zahrnuje vlastní ocelovou konstrukci a navíc i kompletní výměnu střešního a bočního pláště, včetně příslušných stavebních a kovových detailů.

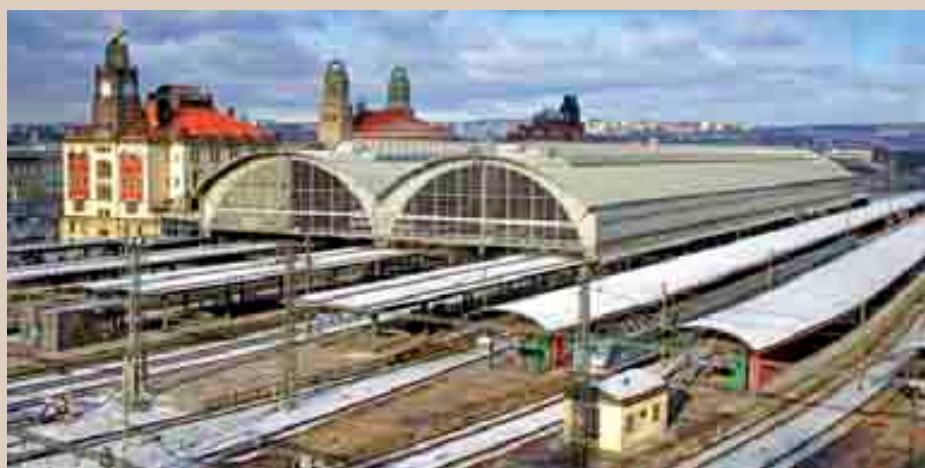
Obr. 1 Pohled na jižní čelní fasádu po dokončení 6. etapy obnovy

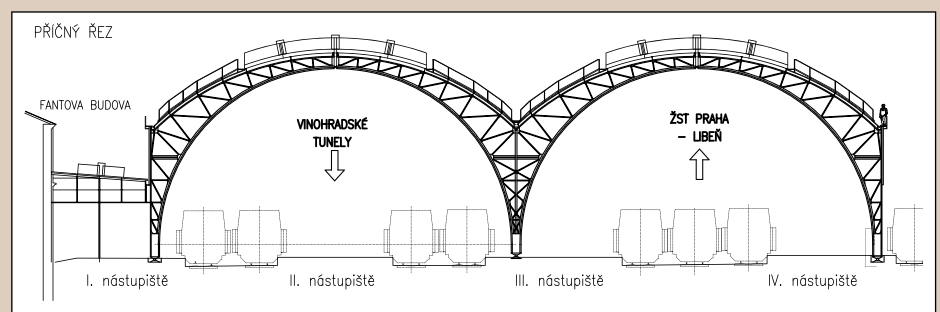
Obr. 3 Příčná vazba – trojkloubové rámy výšky 18 m

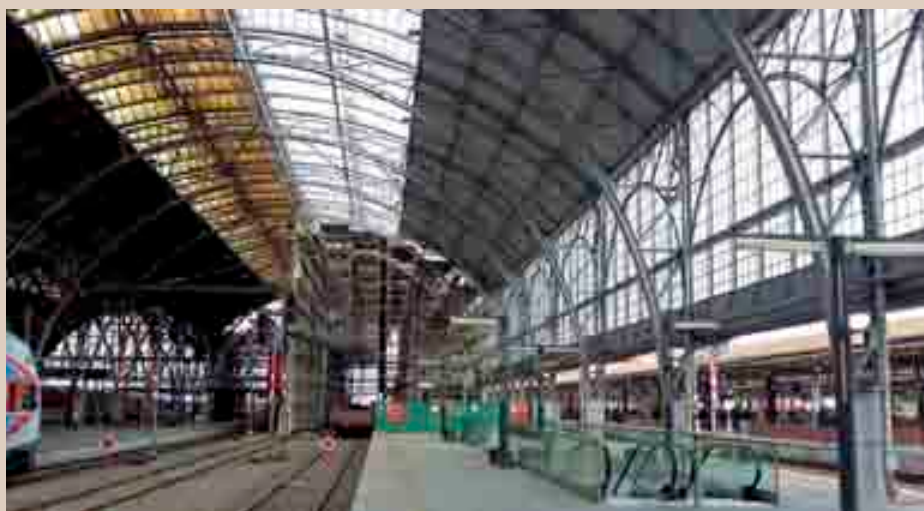
Obr. 4 Prostorové lešení pro 3. etapu obnovy

vystřídat několik profesí. Aktuální stav prací se denně vyhodnocuje na operativních kontrolních schůzkách generálního dodavatele stavby, v případě odchylek od harmonogramu se přijímají příslušná opatření. Pro opravy je vždy v dotčené části postaveno prostorové lešení (obr. 4), po jeho dostavění se na konstrukci střídají profese pro demontáže opláštění, hrubé prohlídky, otryskání, podrobné prohlídky, opravy konstrukce, prohlídky po opravě, aplikace protikorozního nátěru včetně kontroly provedení, montáže opláštění a zasklení konstrukce včetně doplnění stavebních a klempířských detailů a demontáže lešení. Práce probíhají proudově, délka prostorového lešení je přibližně pro opravy devíti polí (cca 100 m).

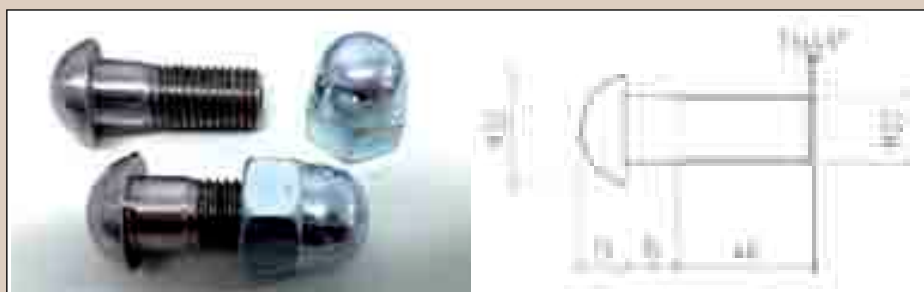
Obr. 5 Náhrada nýtů – nýtový šroub a uzavřená matice

Veškeré práce respektují skutečnost, že se obnovuje historická památka, a tak práce probíhají pod dohledem památkářů. Původní nýtové spoje jsou nahrazeny na míru vyrobenými nýtovými šrouby a uzavřenými maticemi (obr. 5). Pouze ve výjimečných případech bude použita klasická technologie nýtování za tepla.

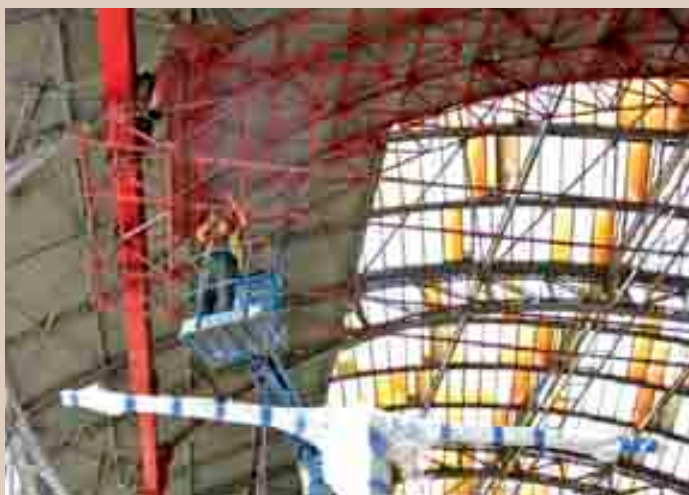
Obr. 23 Posuvná montážní lávka nad IV. nástupištěm

goslávie. Lávky neplní již žádnou funkci, budou demontovány, včetně nosníků a kolejnic pro pojezd lávek (červená konstrukce). – viz obr. 23,

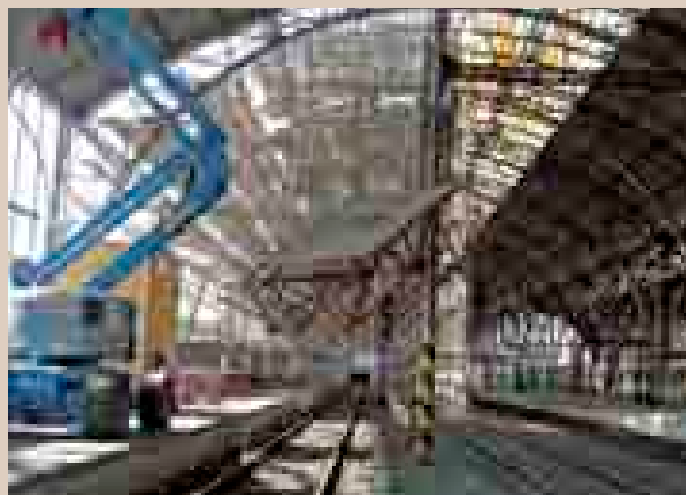
Obr. 24 Demontážní díl posuvné montážní lávky nad IV. nástupištěm

24. V návaznosti na výluky je lávka demontována po polovinách rozpětí oblouku.

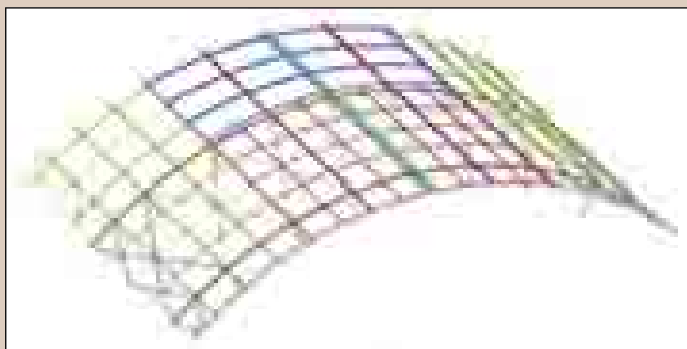
Obr. 29 3D model konstrukce v poli 19–20 A-B

Pro výrobu nových dílců byl vypracován 3D model konstrukce, který byl sestaven na základě geodetického zaměření „referenčních“ bodů stávající ocelové konstrukce (obr. 29, 30). Výrobní dokumentace obsahovala pouze výkresy „položek“ profilů a plechů, jelikož se celá výměna samozřejmě nese v duchu repliky stávající ocelové konstrukce. Jednotlivé položky nejsou svařeny, ale jsou vzájemně šroubovány, pozice šroubů kopírují původní pozice nýtů.

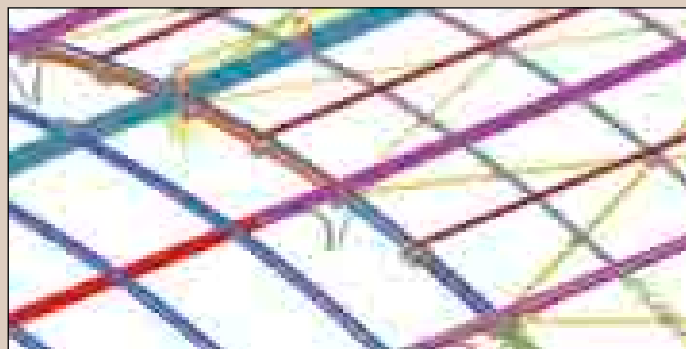
Obr. 30 3D model – horní pasy, vaznice, ztužidla – pole 19–20 A-B

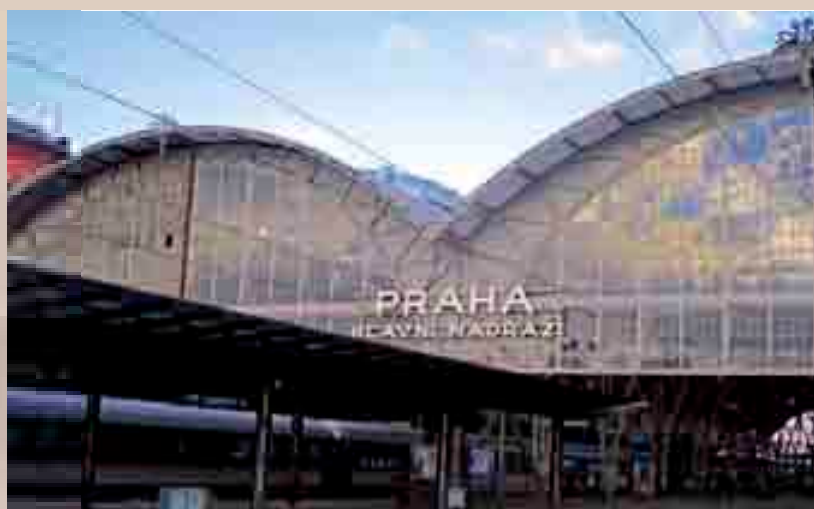
Obr. 31 Pohled na jižní čelní fasádu po dokončení 6. etapy obnovy

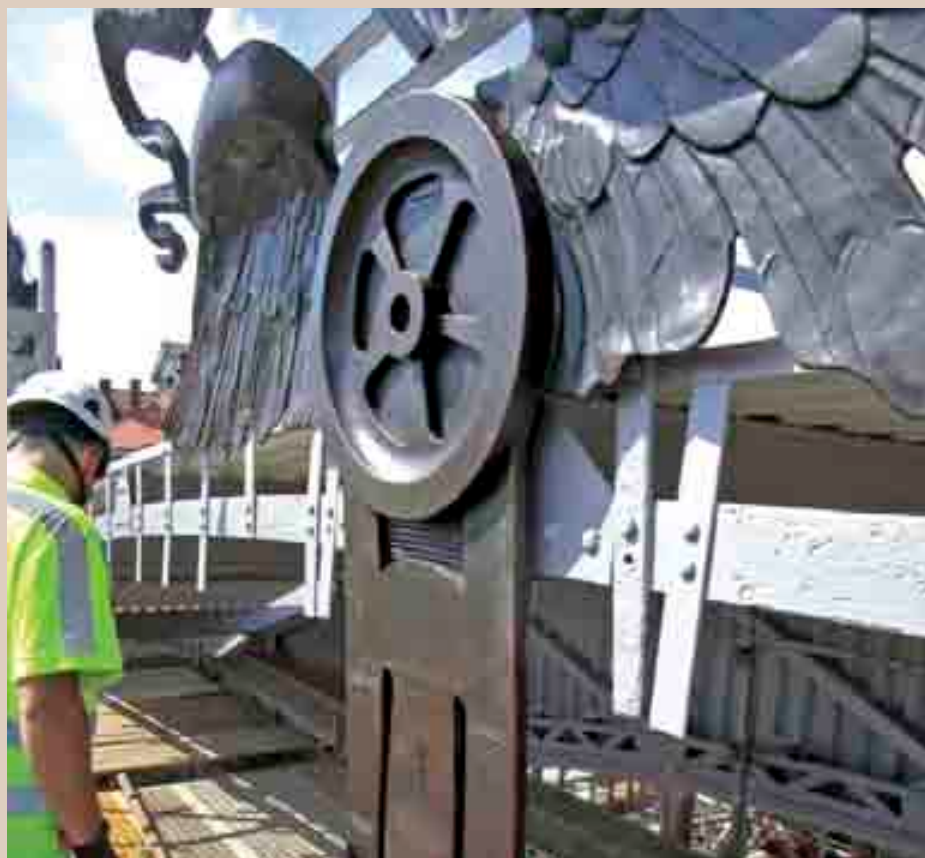
Obr. 32 Reliéfy po restaurování a zpětné montáži do pozice

V rámci rekonstrukce bylo také zajištěno odborné zrestaurování původních reliéfů ve vrcholech střešních oblouků.
